> Principaux sites de grande ampleur affectant les routes départementales de Savoie

Projet INTERREG - Présentation du 9 juin 2005

« Risques hydro-géologiques en montagne - Parades et surveillance »

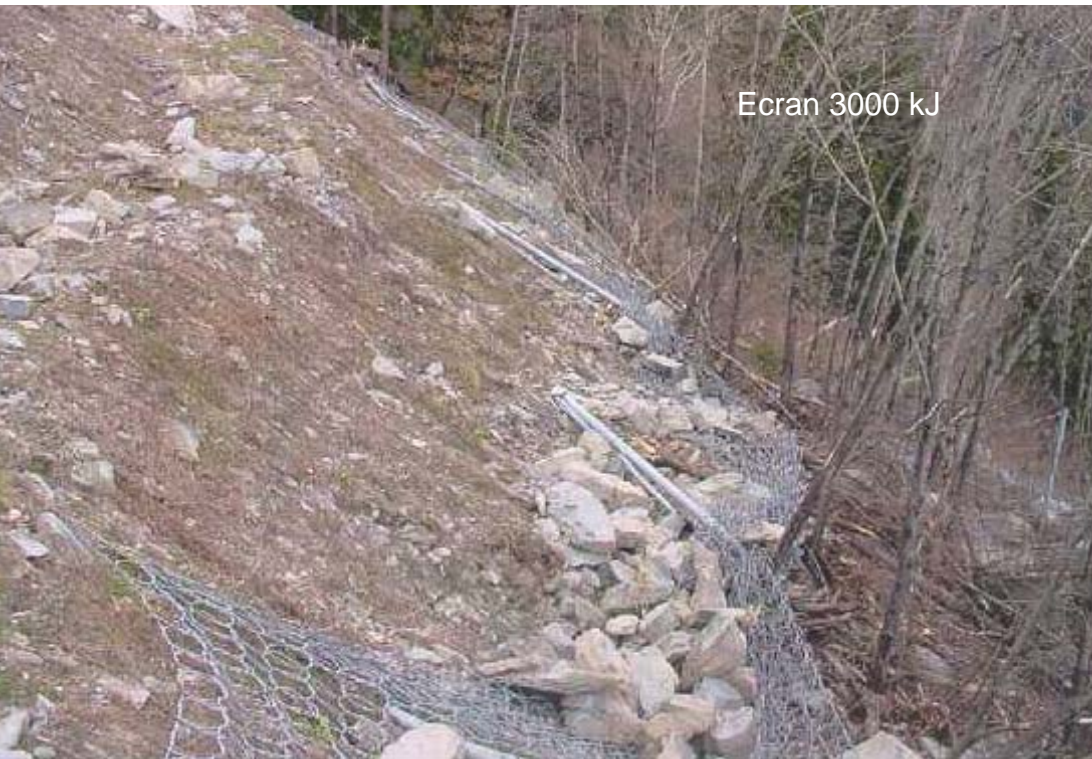
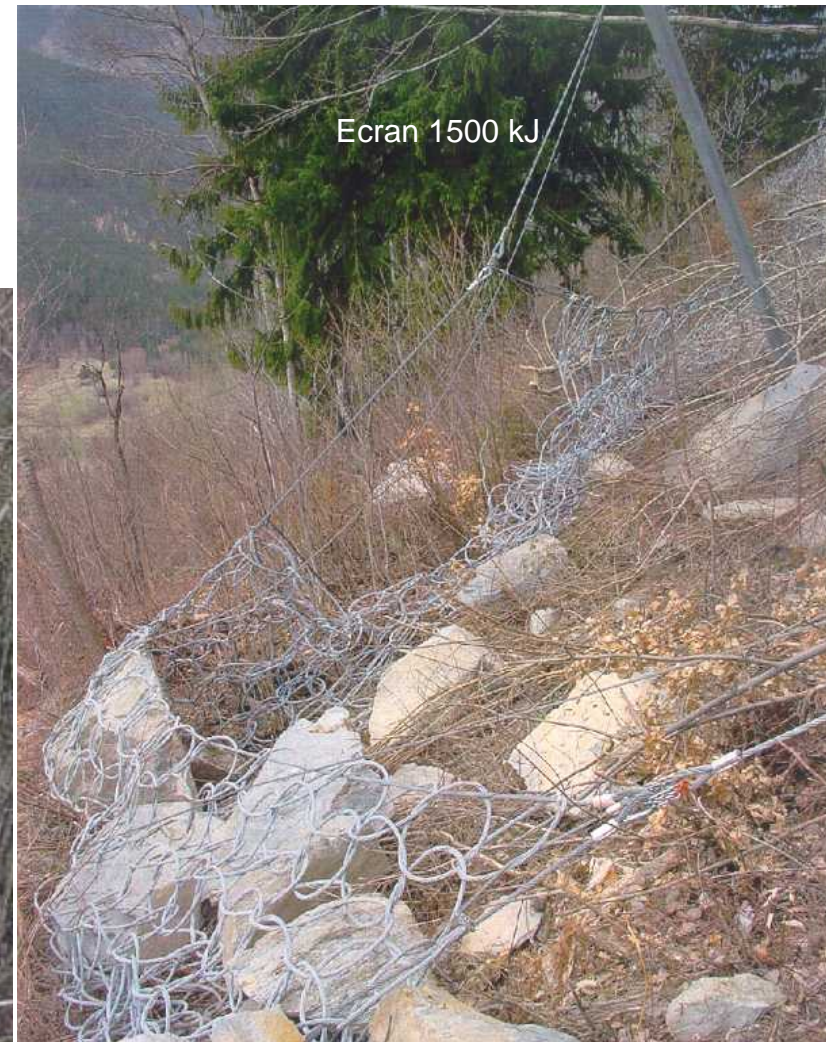
### ÉCRANS 1500 ET 3000 KJ COUCHÉS

-> le 22.03.01 à 14h15, suite aux fortes pluies de mars, éboulement en masse de 2000 m<sup>3</sup>. Deux tiers de la masse s'arrêtent dans la pente, les deux écrans pare-blocs sont couchés, le grillage avertisseur détruit. Quelques blocs, dont les plus gros font 8 m<sup>3</sup>, atteignent la RD91b, d'autres le versant sous-jacent. Un bloc de 3 m<sup>3</sup> s'arrête dans le merlon du Planay.

-> avril, 2<sup>ème</sup> éboulement en masse (3000 m<sup>3</sup>) qui finit de coucher totalement les deux écrans de filets et détériorent la RD91b. Plusieurs blocs atteignent le pied de versant, certaines trajectoires passent à l'ouest du merlon et s'arrêtent dans des jardins.

Juin / juillet 2001 : Réalisation d'une banquette haute, relevage des écrans 3000 et 1500 kJ

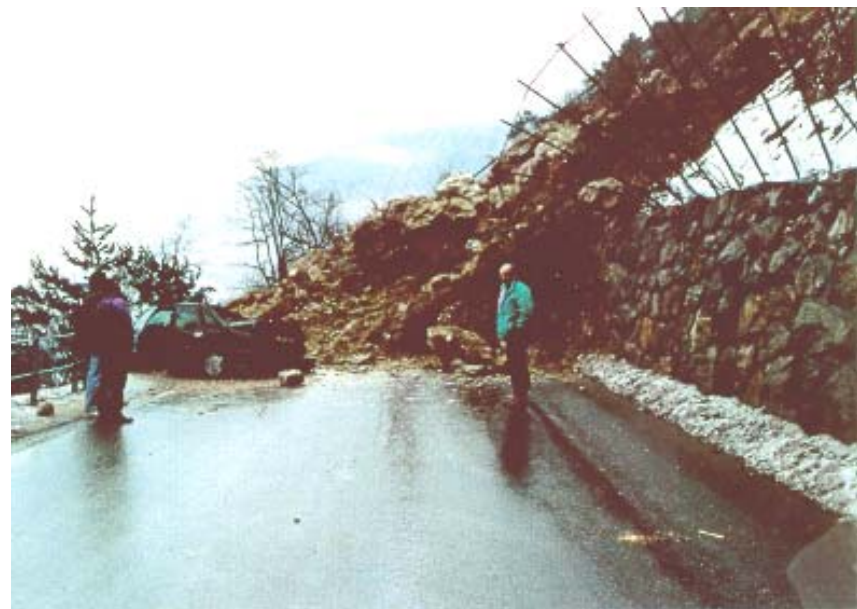
Éboulement du 25 février 1995

- **avril 1988** : éboulement de 1000 m<sup>3</sup>, pose de grillage sur le site
- **février 1995** : éboulement et glissement en masse de 6000 à 8000 m<sup>3</sup>, 3 routes coupées, 3 à 4 mètres sur 80ml de dépôt sur la RD90.

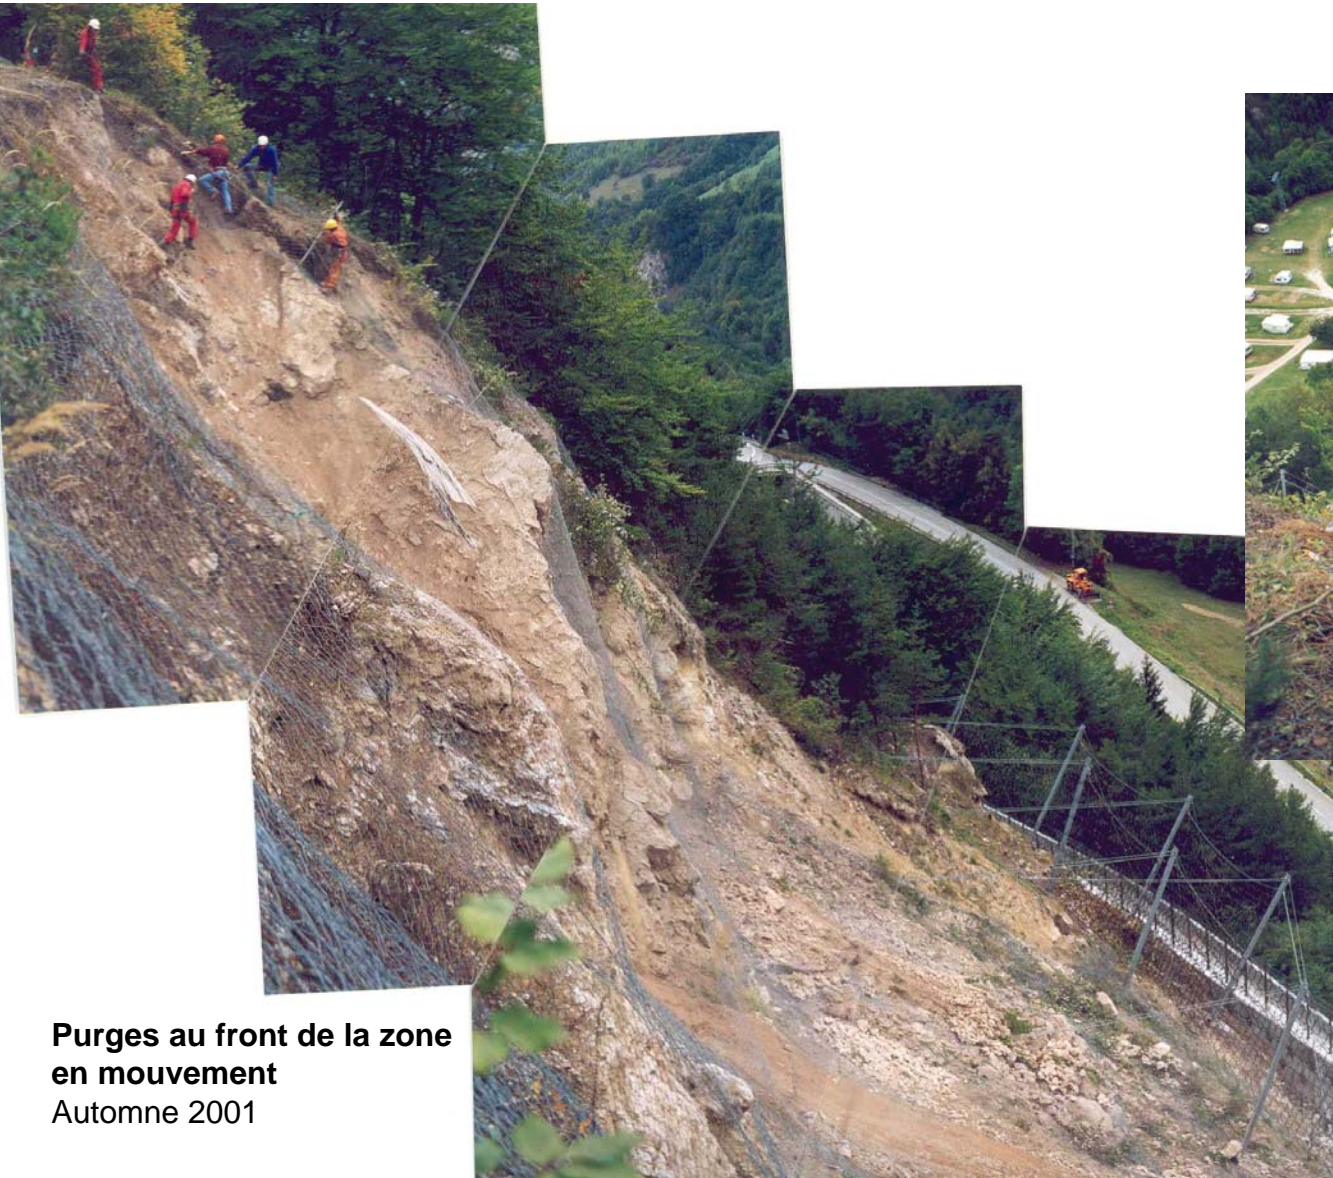
**Purges au front de la zone  
en mouvement**  
Automne 2001

Le front de la zone la plus active a été purgé superficiellement (tirs à l'explosif, purges manuelles) de façon à limiter les risques de départ en masse ou de chutes de blocs pour l'hiver 2001/2002.
