> Principaux sites de grande ampleur affectant les routes départementales de Savoie

Projet INTERREG - Présentation du 9 juin 2005

« Risques hydro-géologiques en montagne - Parades et surveillance »

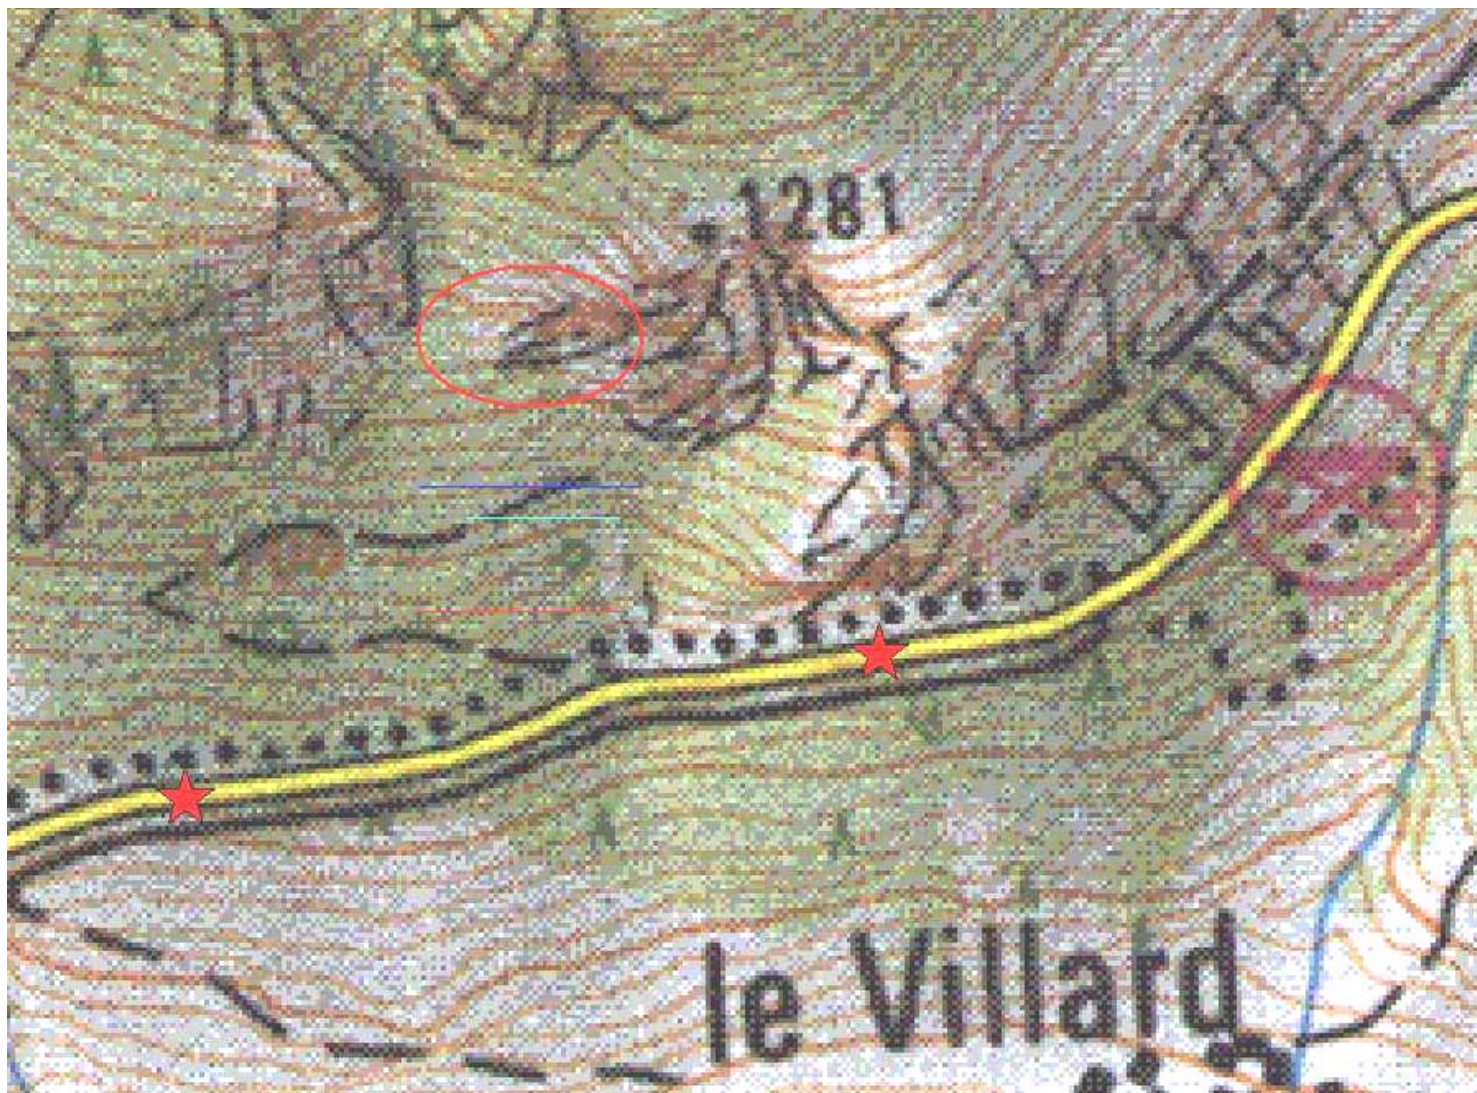
## IMPLANTATION DES PROTECTIONS

Zone des désordres

Ecran 3000kJ

Ecran 1500kJ

Grillage avertisseur  
relié à des feux tricolores

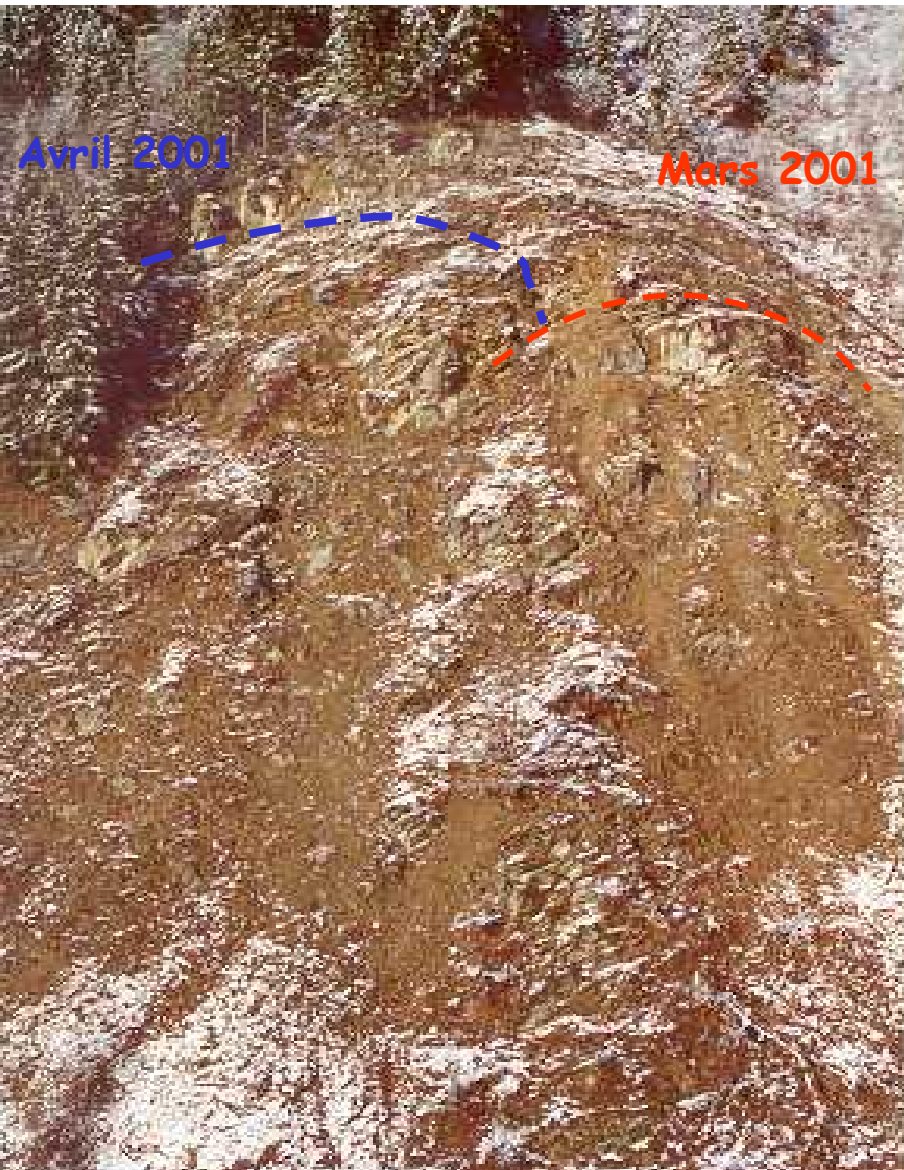
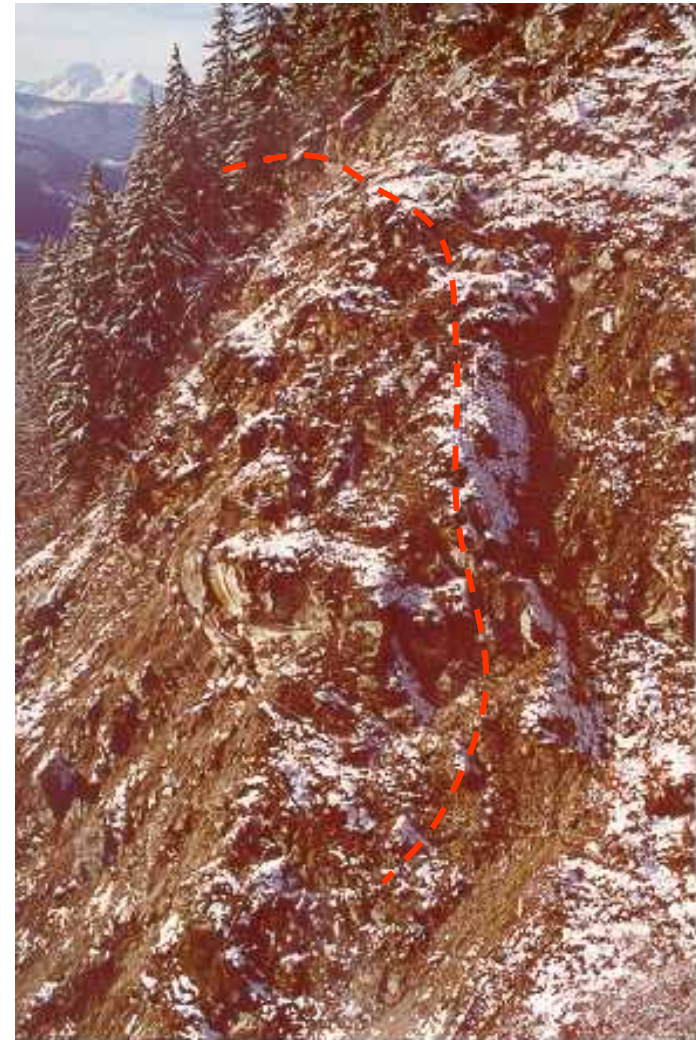
## ÉBOULEMENTS DE MARS ET AVRIL 2001

-> fin décembre / début janvier : forte réactivation des mouvements (22cm/24h du 13 au 14 janvier 2001)

-> le 22.03.01 à 14h15, suite aux fortes pluies de mars, éboulement en masse de 2000 m<sup>3</sup>. Deux tiers de la masse s'arrêtent dans la pente, les deux écrans pare-blocs sont couchés, le grillage avertisseur détruit. Quelques blocs, dont les plus gros font 8 m<sup>3</sup>, atteignent la RD91b, d'autres le versant sous-jacent. Un bloc de 3 m<sup>3</sup> s'arrête dans le merlon du Planay.

-> avril, 2<sup>ème</sup> éboulement en masse (3000 m<sup>3</sup>) qui finit de coucher totalement les deux écrans de filets et détériorent la RD91b. Plusieurs blocs atteignent le pied de versant, certaines trajectoires passent à l'ouest du merlon et s'arrêtent dans des jardins.

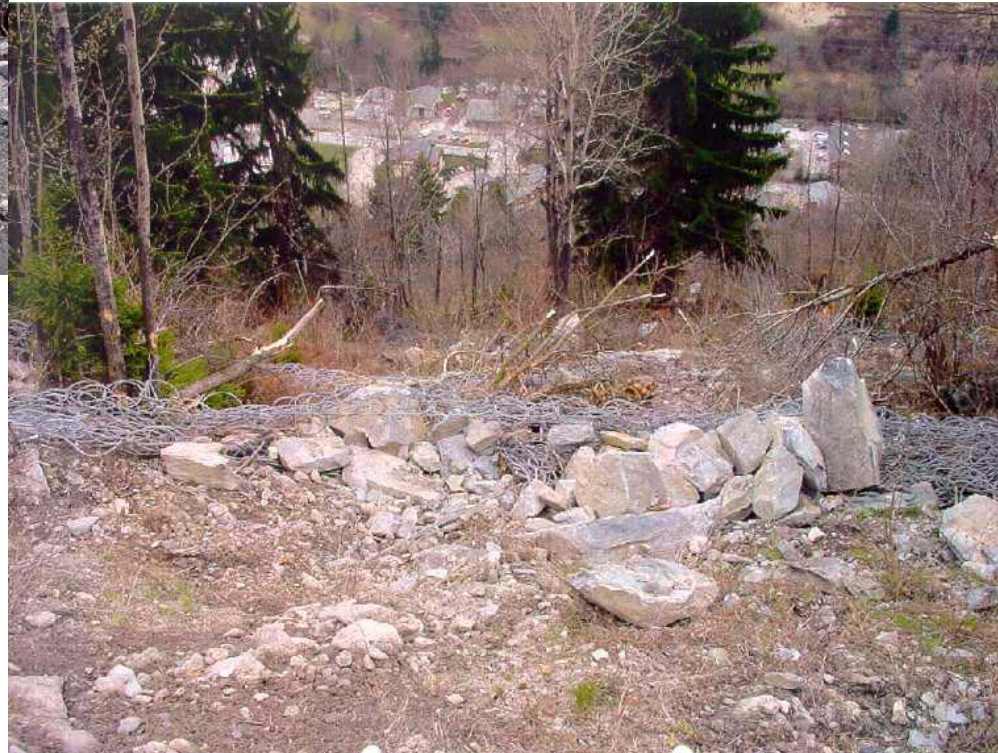
..... ET EXPOSITION DU BÂTI

FRONT DE L'ÉBOULEMENT

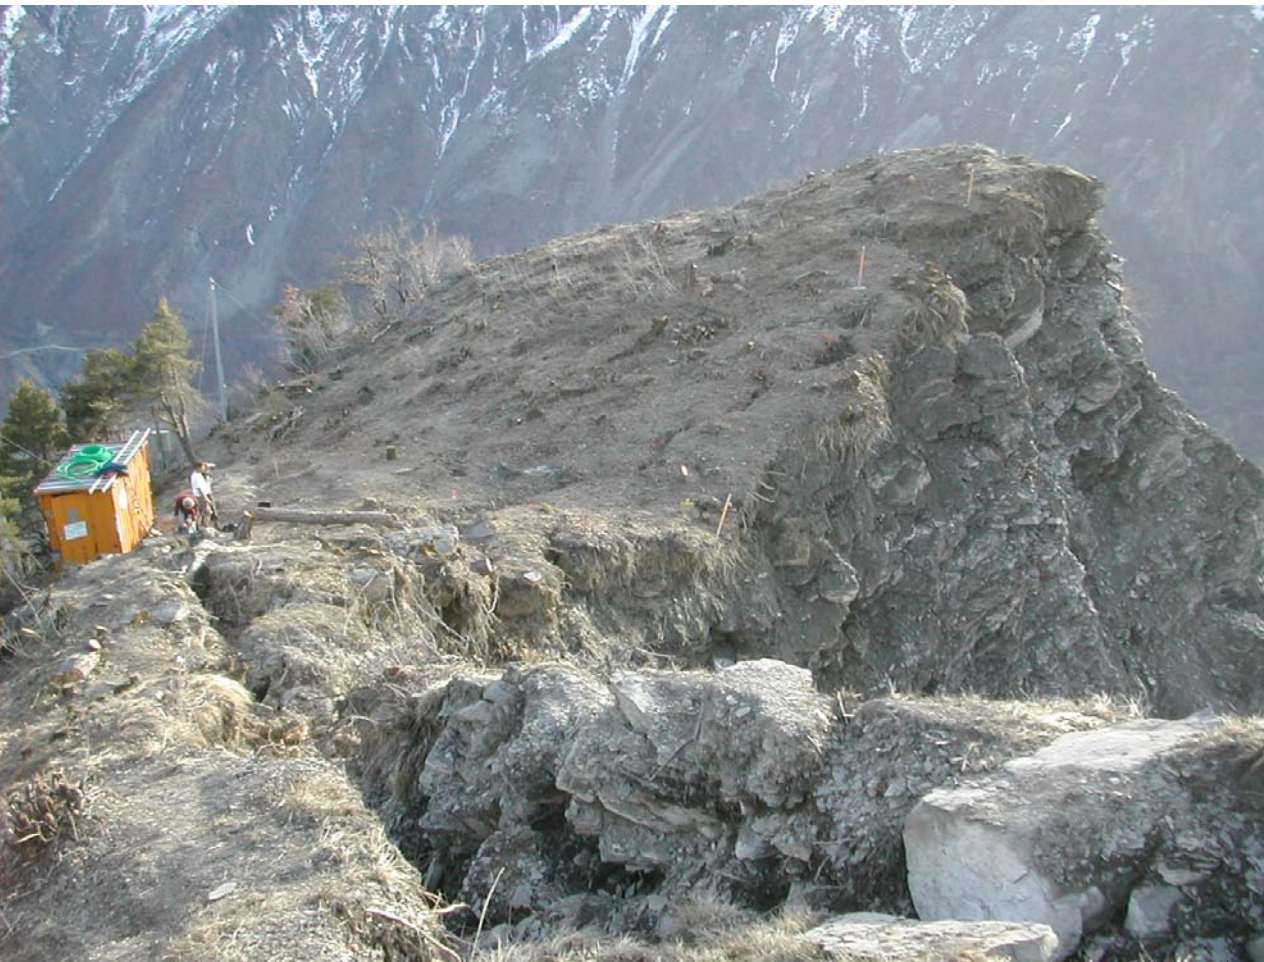
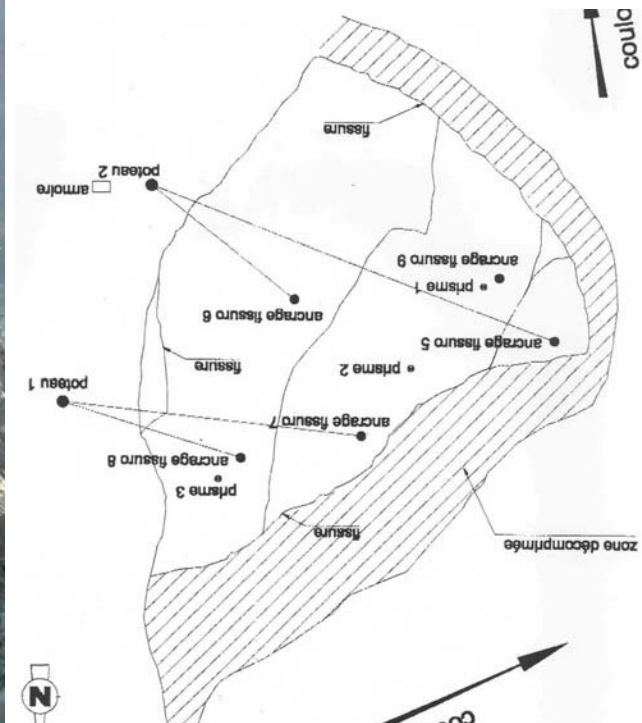
## DÉTECTION DE MOUVEMENTS EN MASSE : EXTENSOMÈTRES

Des extensomètres sont placés sur les fissures en tête de versant. Ils permettent de suivre l'évolution des mouvements de grande masse et d'être à même de fermer la route en cas de risque d'éboulement. Ils sont automatisés depuis fin février 2003 et reliés à OSIRIS.

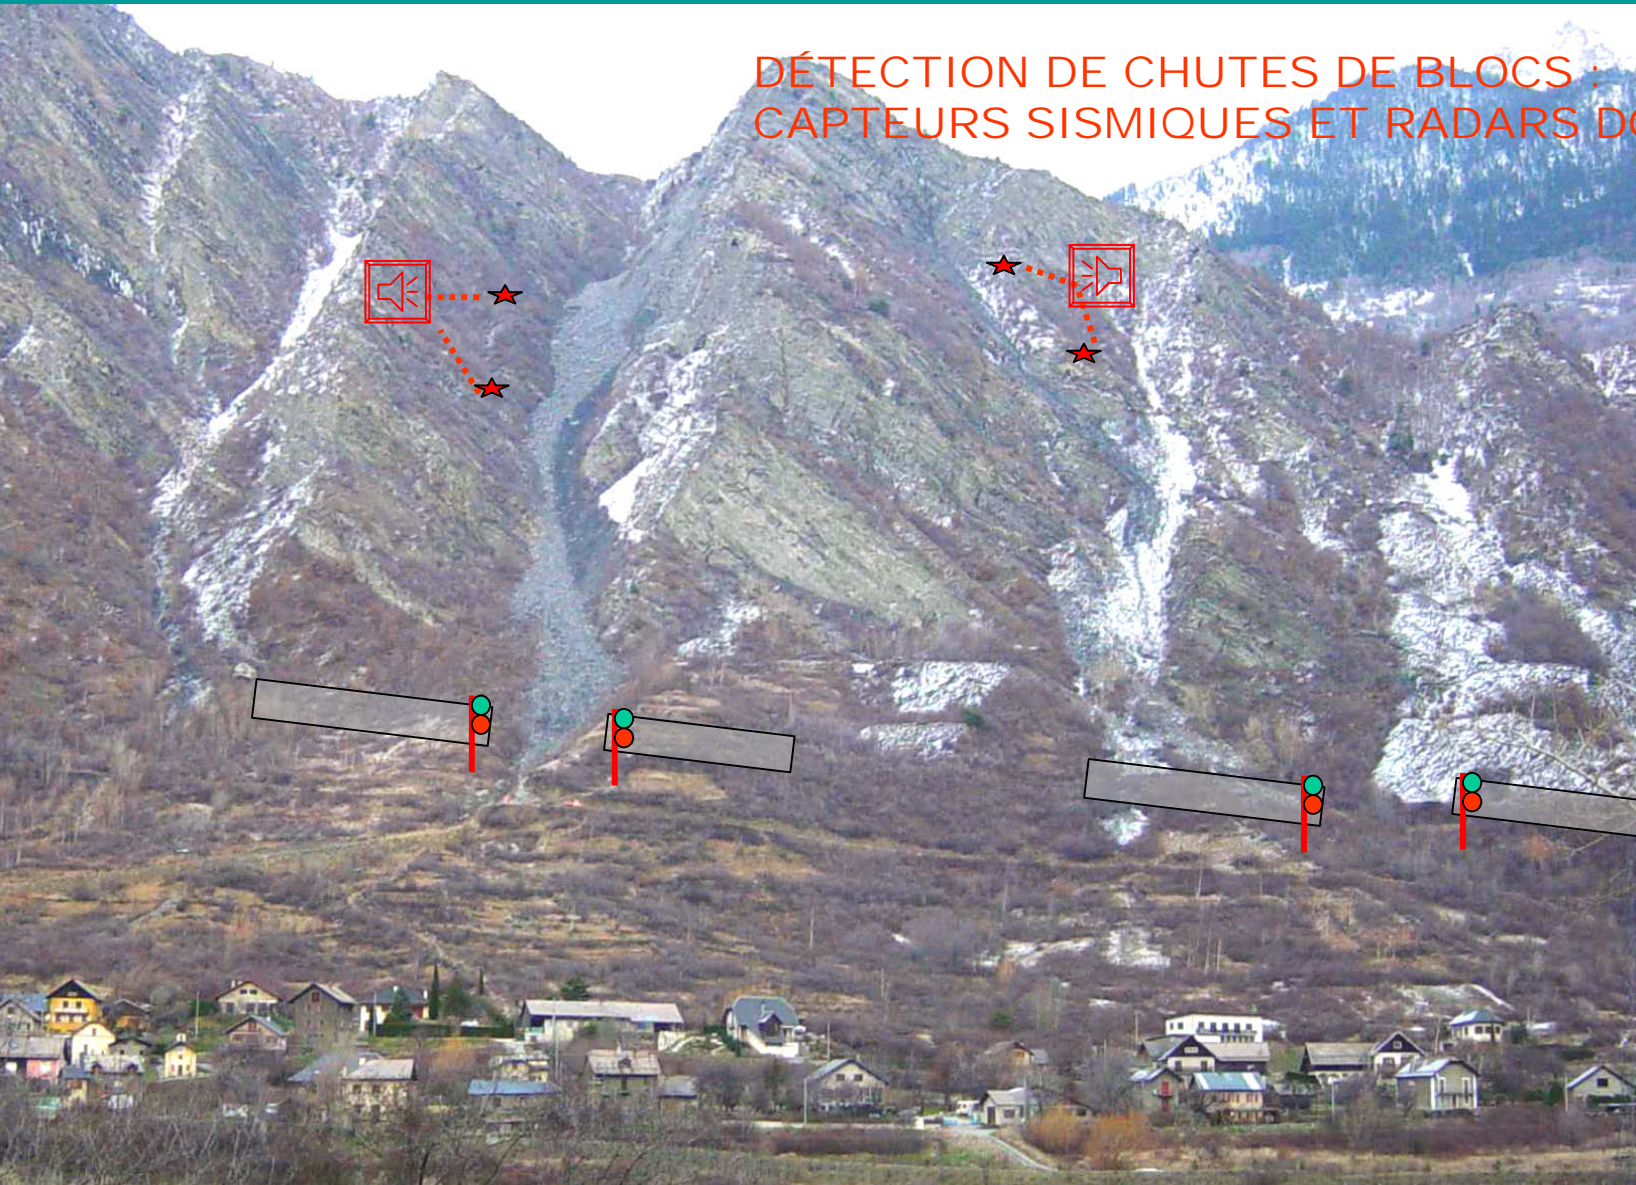
DÉTECTION DE CHUTES DE BLOCS :  
CAPTEURS SISMICIQUES ET RADARS DOPPLER

Le système se compose d'un radar Döpler et de deux capteurs sismiques pour chacun des couloirs Sud et Nord, détecteurs qui déclenchent la mise au rouge de feux coupant automatiquement la RD79A.

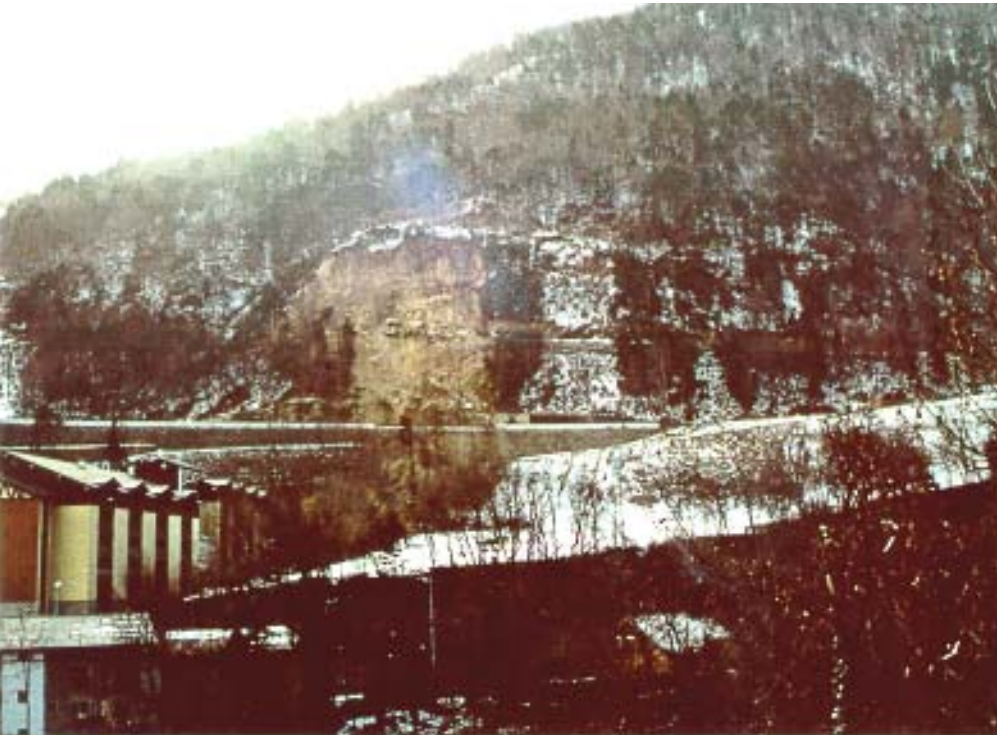
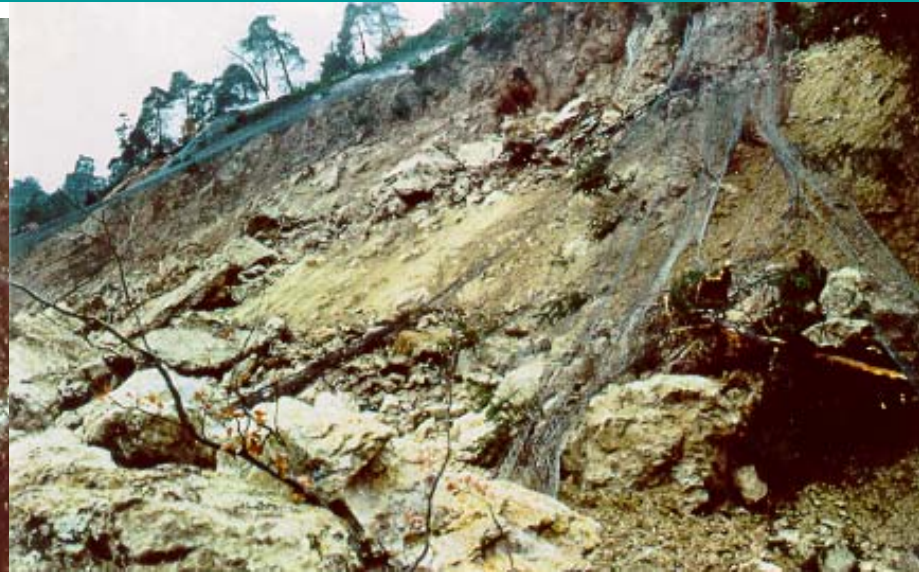
Éboulement du 25 février 1995

- **avril 1988** : éboulement de 1000 m<sup>3</sup>, pose de grillage sur le site
- **février 1995** : éboulement et glissement en masse de 6000 à 8000 m<sup>3</sup>, 3 routes coupées, 3 à 4 mètres sur 80ml de dépôt sur la RD90.

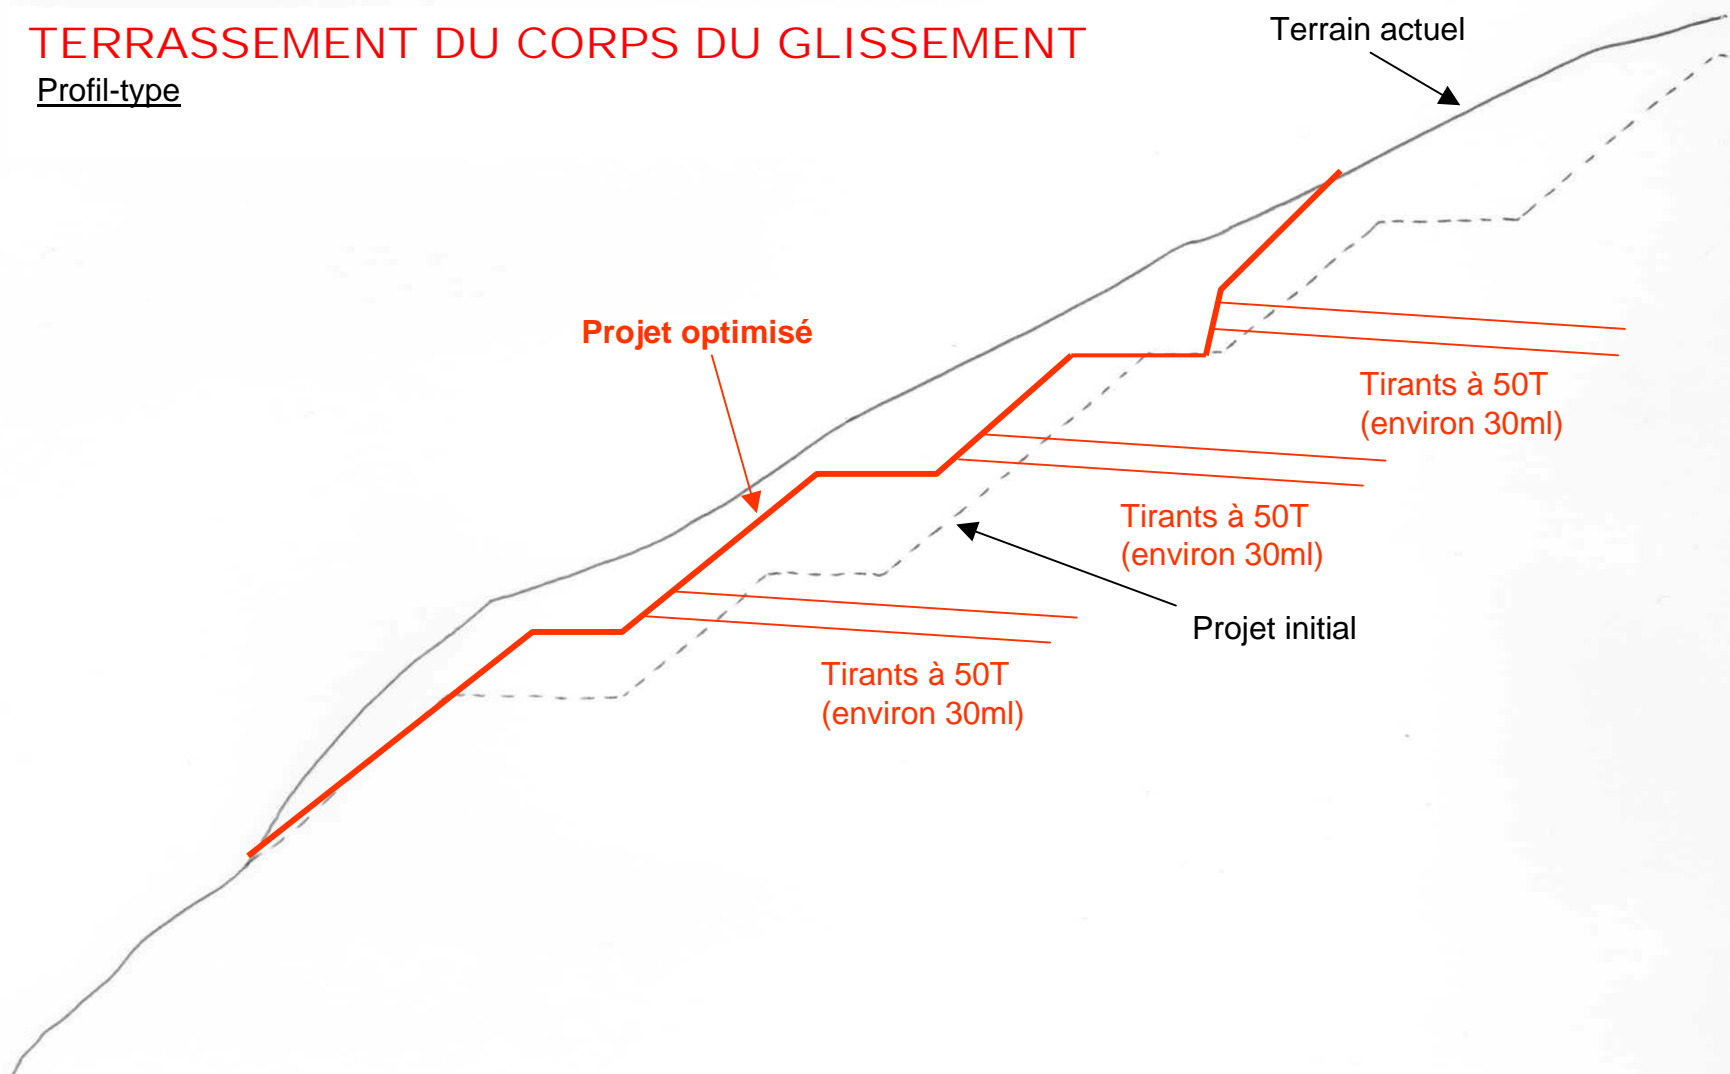
Profil-type

- réduction du volume de terrassement (environ 20 000 m<sup>3</sup> en moins), notamment en partie haute, de façon à obtenir un meilleur coefficient de sécurité sur la surface de glissement la plus importante.
- confortement de cette partie haute par paroi tirantée (50 t).

Réduction des terrassements en partie haute  
et tirants actifs 50 t
